## Gutachten

**Datum:** 22.07.2021 / PG 210628

**Objekt:** Broicher Straße  
53797 Lohmar

**Aufgabenstellung:** Begutachtung Straßenoberfläche, ob durch Schulbusbefahrung (Bedingt durch Baustellenumleitung) Schäden / Absackungen / Spurrillen etc. entstanden sind.

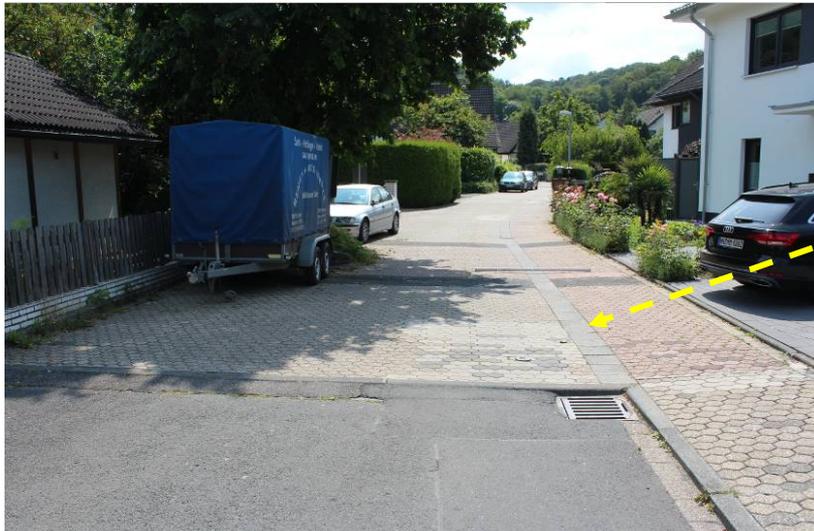
**Abbildung 1:**

Blick von der Hauptstraße in die Broicher Straße.

Der Straßenbelag weist eine rinnenförmige Vertiefung auf der rechten Seite auf.

Keine parallel verlaufende Spurrillen vorhanden.

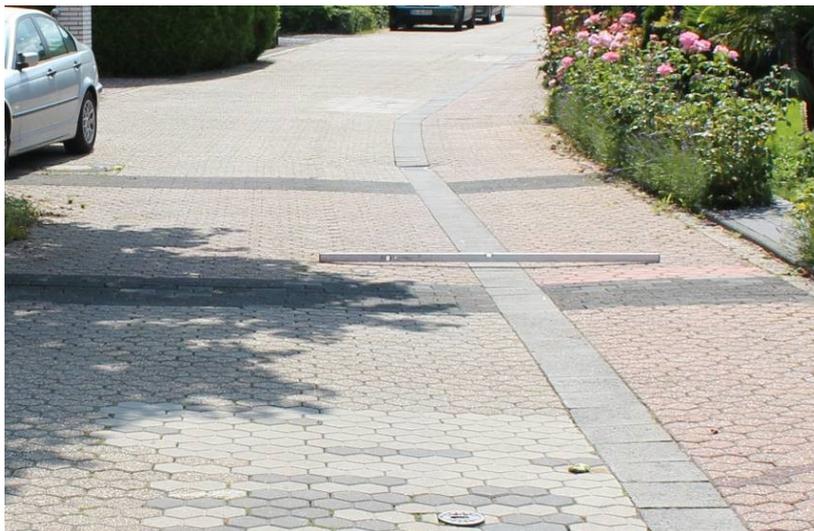
**Abbildung 2:**

In diesem Bereich war ein Höhenunterschied auf 2m von ca. 3cm feststellbar.

Die Vertiefungen von maximal 2-3cm auf einer Breite von 2m stellen zudem keine Gefahr für den in diesem Bereich beruhigten Straßenverkehr dar.

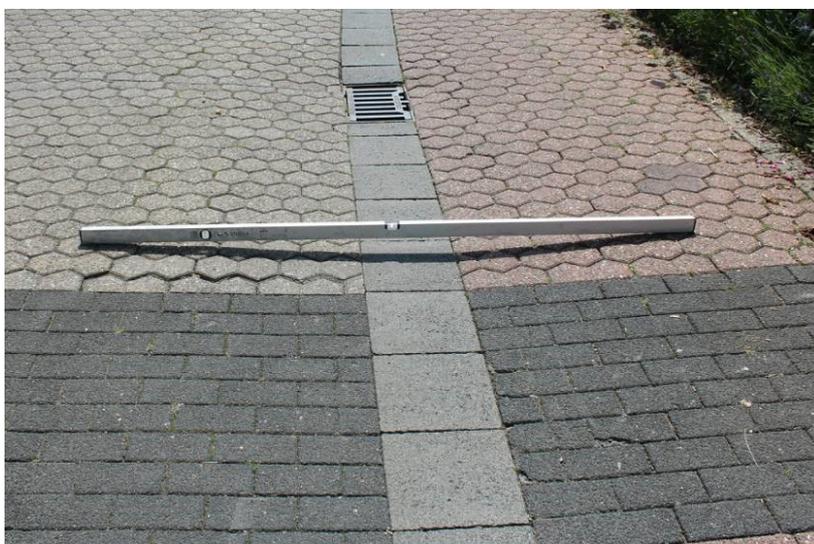
**Abbildung 3:**

Ähnliche Feststellung wenige Meter dahinter.

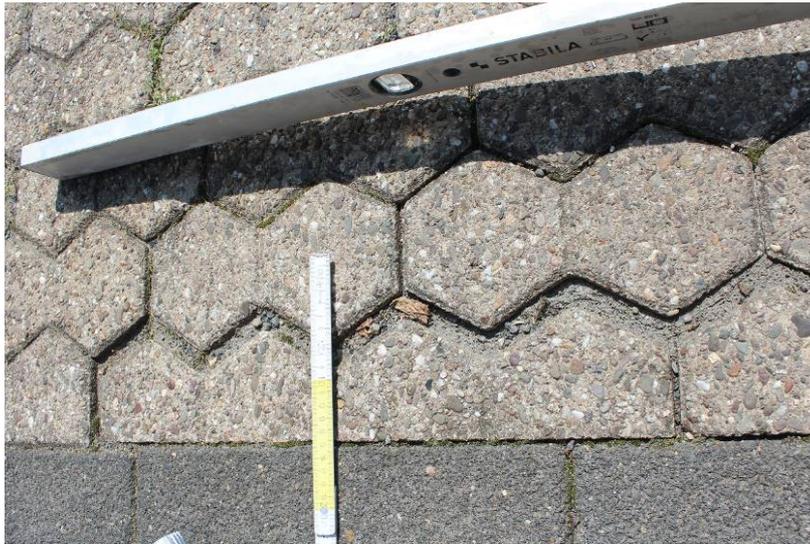
**Abbildung 4:**

Im zuvor gezeigten Bereich war auf einer Länge von ca. 1m eine einzelne Fugenbreite von ca. 1,5cm vorhanden.

Übrige Fugenbreite max. 0,5cm.

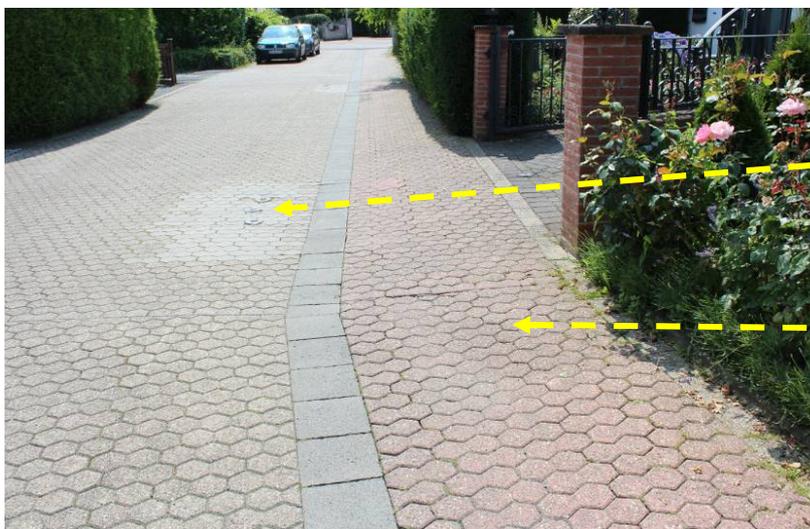
**Abbildung 5:**

Weiterer Straßenverlauf:

Ausgetauschter Teilbereich der Straßenpflasterung.

Flächige Vertiefung.

Keine parallel verlaufende Spurrillen vorhanden.

Die Bereichsweise festgestellten Absenkungen und Vertiefungen sind für das Alter des Straßenbelags (leider) üblich. Zudem liegen einige Vertiefungen in ehemals geöffneten Pflasterbereichen, was auf einen Zusammenhang für die Öffnungen und nicht für den Schulbusverkehr deutet.

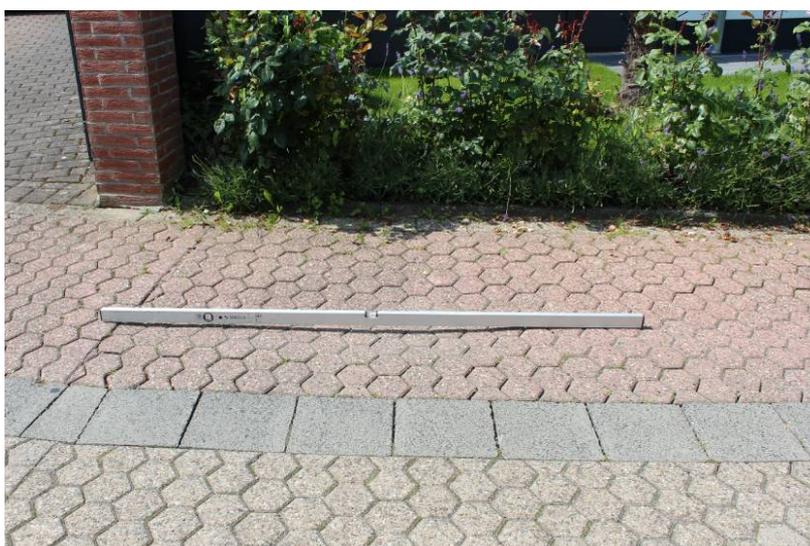
**Abbildung 6:**

Seitlicher Blick auf die ca. 2m breite Vertiefung.

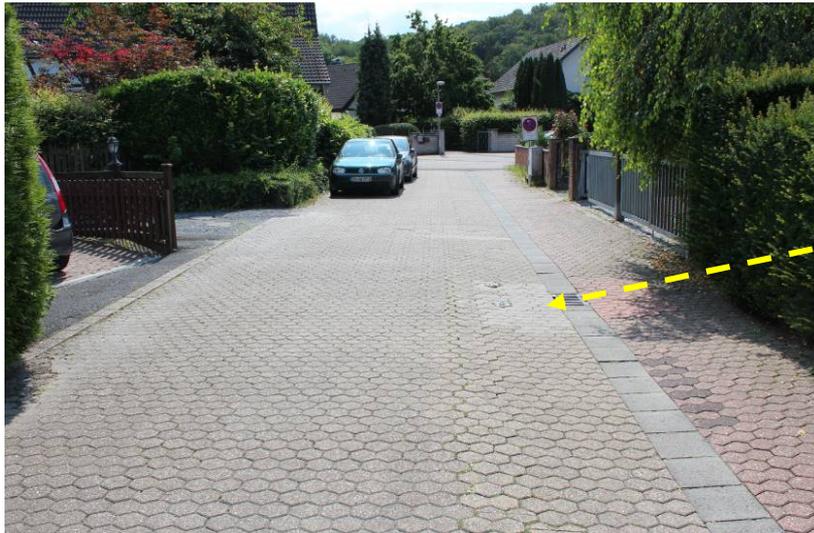
**Abbildung 7:**

Weiterer Straßenverlauf:

Ausgetauschter Teilbereich der Straßenpflasterung.

Keine Spurrillen vorhanden.

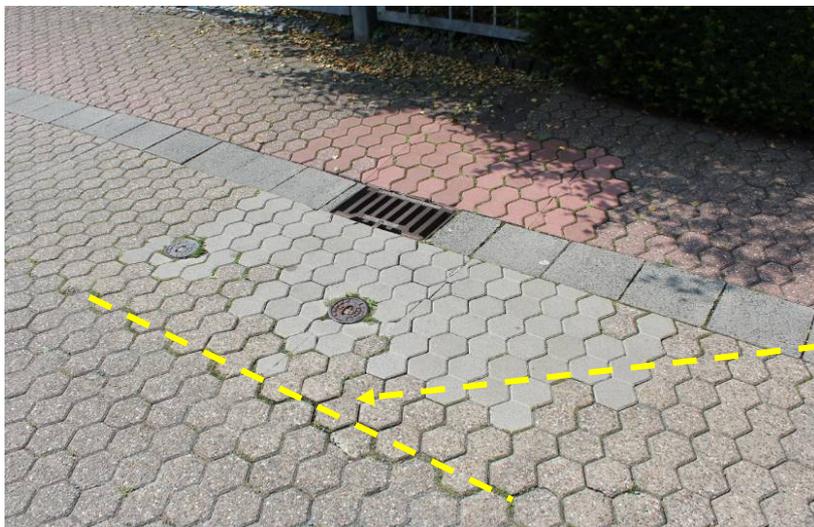
**Abbildung 8:**

Seitlicher Blick auf ausgetauschten Teilbereich der Straßenpflasterung.

Bereichsweise offene bzw. breitere Fuge.

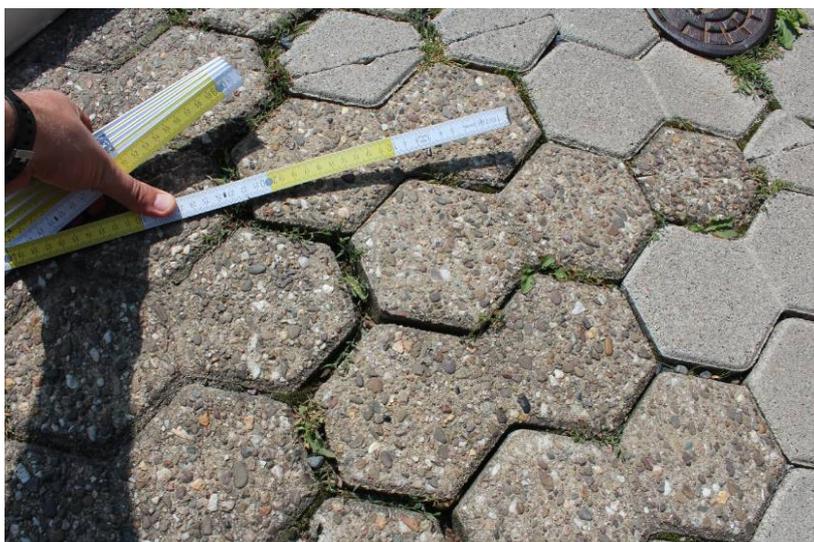
**Abbildung 9:**

Blick auf offene bzw. breitere Fuge.

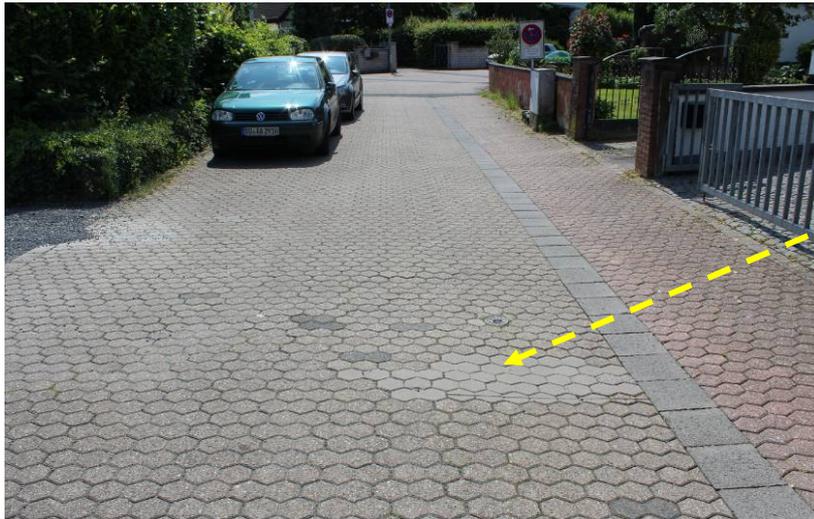
**Abbildung 10:**

Weiterer Straßenverlauf:

Ausgetauschter Teilbereich der Straßenpflasterung.

Keine Spurrillen vorhanden.

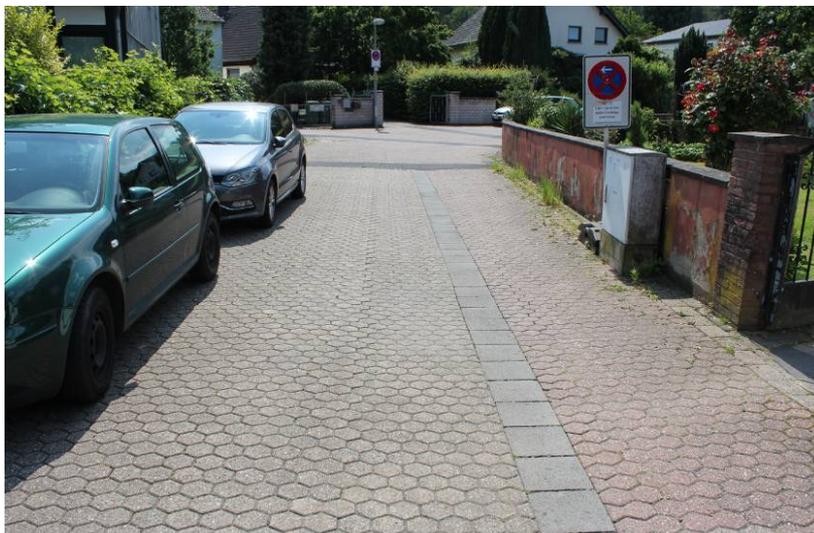
**Abbildung 11:**

Weiterer Straßenverlauf:

Keine Spurrillen vorhanden.

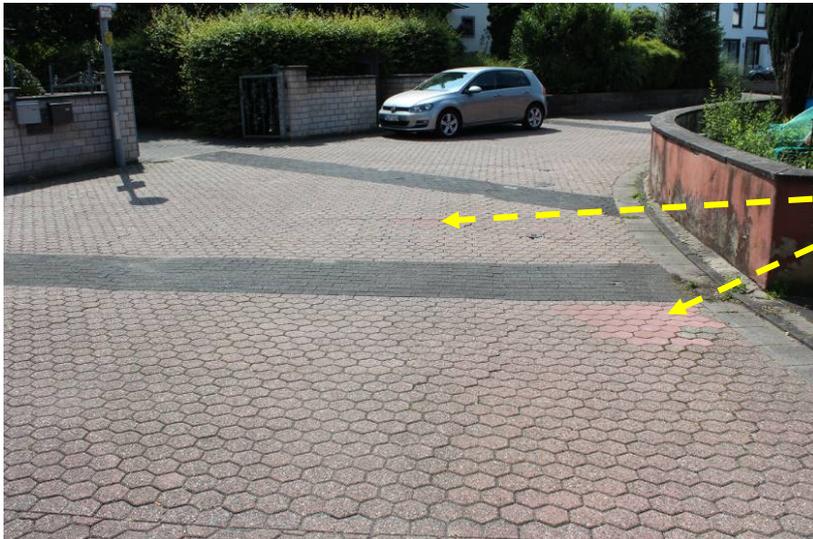
**Abbildung 14:**  
Weiterer Straßenverlauf  
Ausgetauschter Teilbereich der Straßenpflasterung.  
Keine Spurrillen vorhanden.

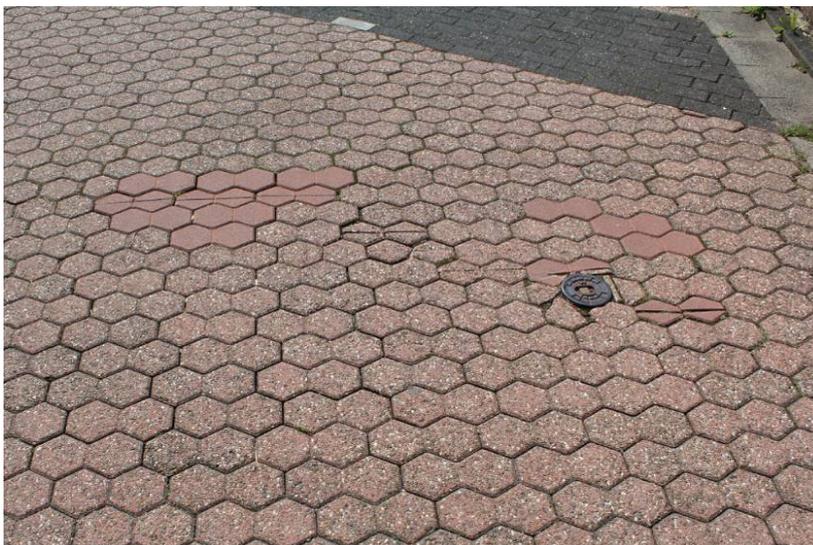
**Abbildung 15:**  
Detailaufnahme:  
Ausgetauschter Teilbereich

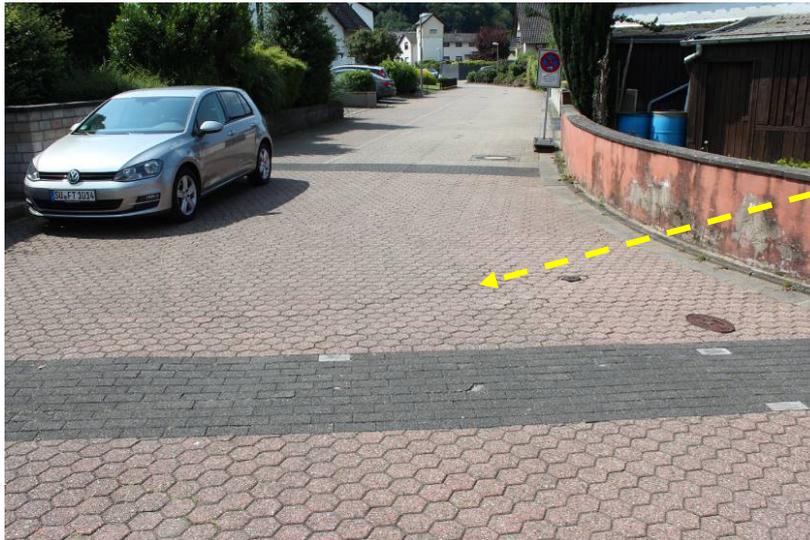
**Abbildung 16:**

Weiterer Straßenverlauf

Bereichsweise leichte  
Absackung

Keine Spurrillen vorhan-  
den.

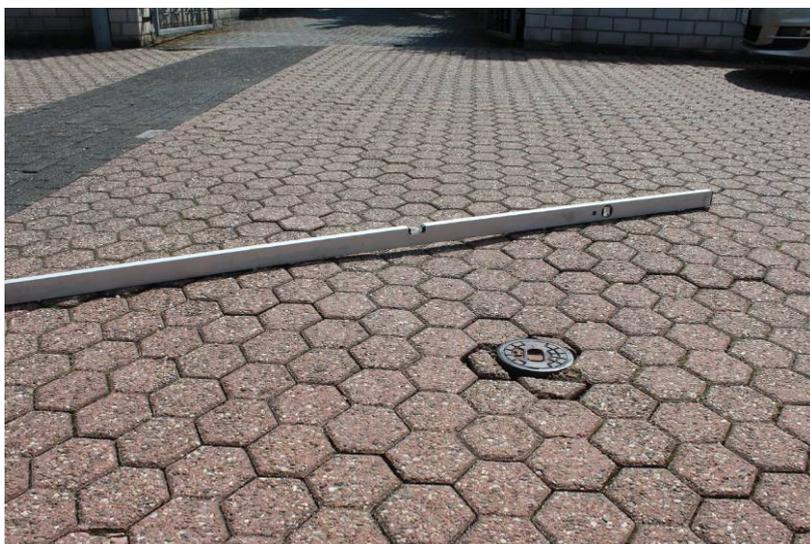
**Abbildung 17:**

Seitlicher Blick auf be-  
grenzte Absackung

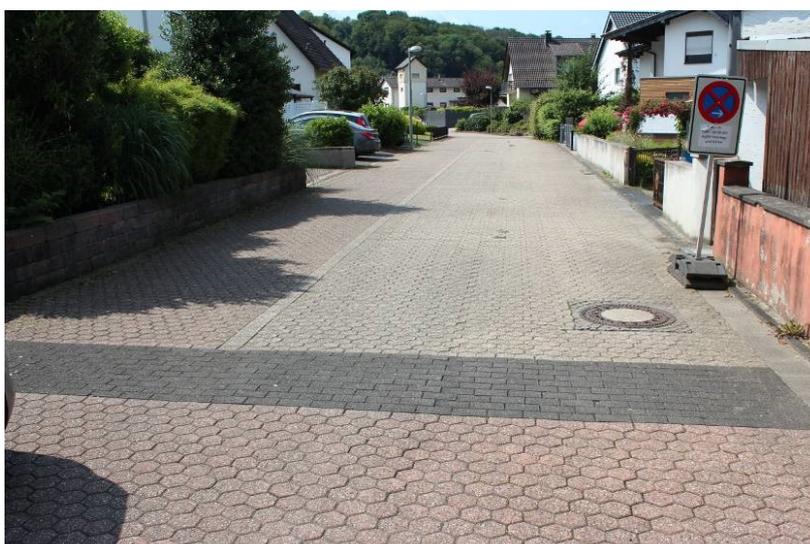
**Abbildung 18:**

Weiterer Straßenverlauf

Keine Spurrillen vorhan-  
den.

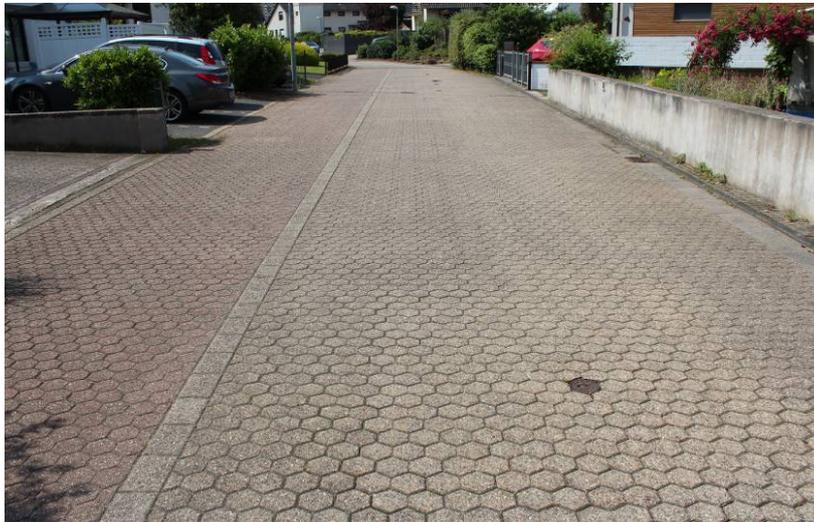
**Abbildung 20:**  
Weiterer Straßenverlauf  
Keine Spurrillen vorhanden.

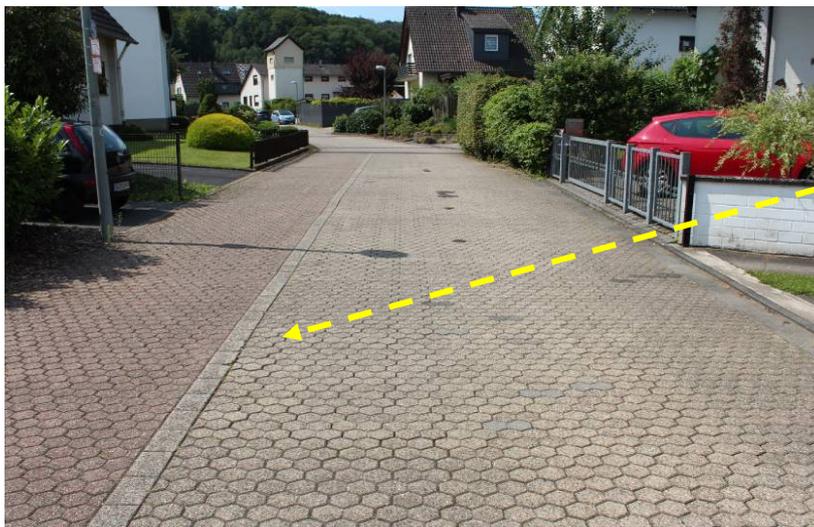
**Abbildung 21:**  
Weiterer Straßenverlauf  
Bereichsweise offene Fugen

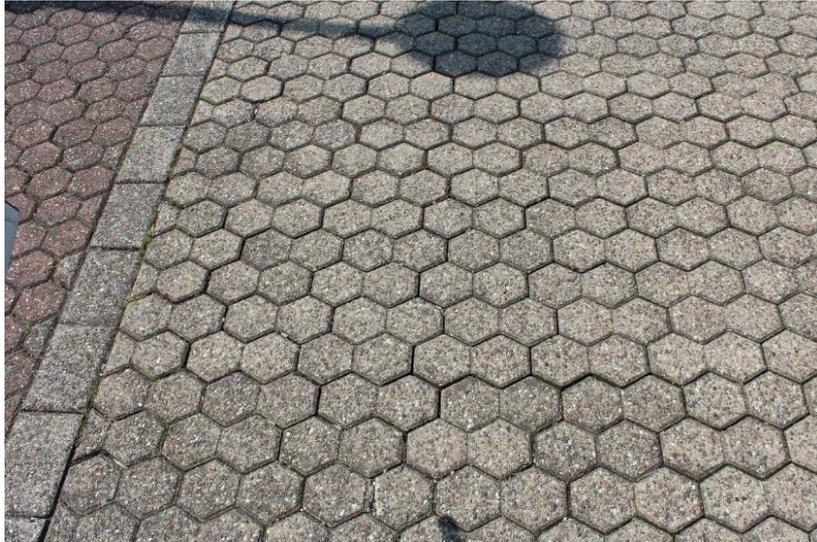
**Abbildung 22:**

Blick auf offenen Fugenbereich.

Ebenso die Bereichsweise festgestellte fehlende Verfugung und dadurch bedingte Verschiebung einzelner Pflasterbereiche kann nicht auf den zusätzlichen Schulbusverkehr zurückgeführt werden.

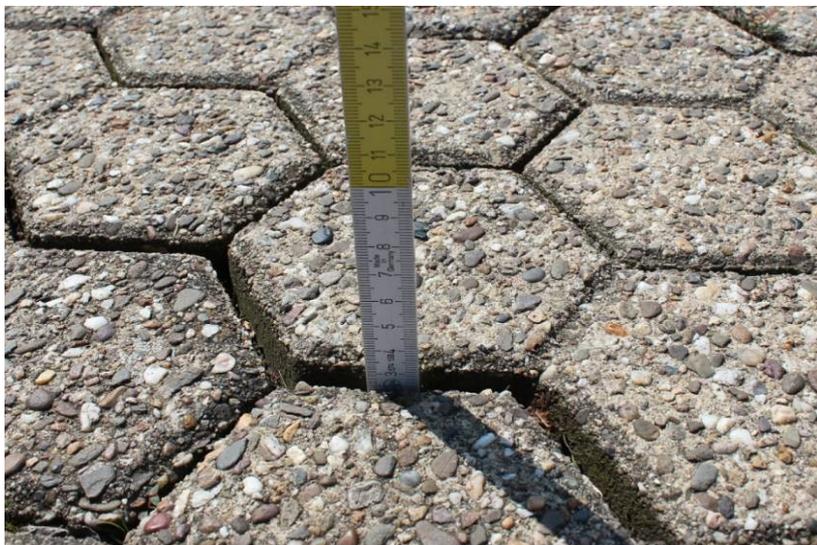
**Abbildung 23:**

Offene Fugentiefe ca. 3cm

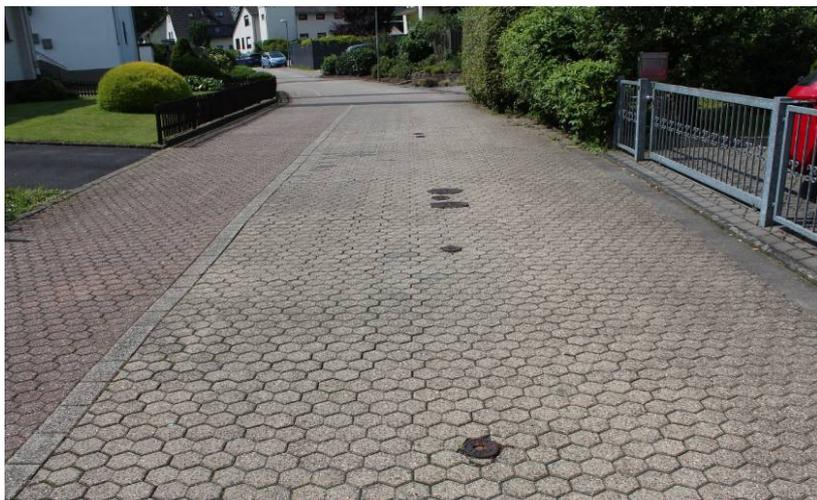
**Abbildung 24:**

Weiterer Straßenverlauf

Blick auf diverse Wasseranschlussdeckel

Keine Spurrillen vorhanden.

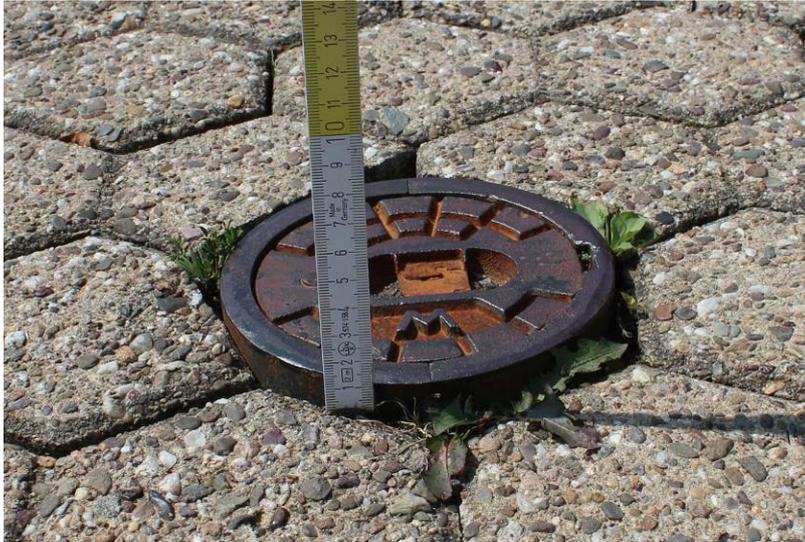
**Abbildung 25:**

Im vorherigen Bereich dargestellte Deckel ragten alle ca. 1-2cm aus dem Straßenniveau heraus – der Pflasterbelag hat sich somit um die Deckel ca. 1-2cm gesetzt.

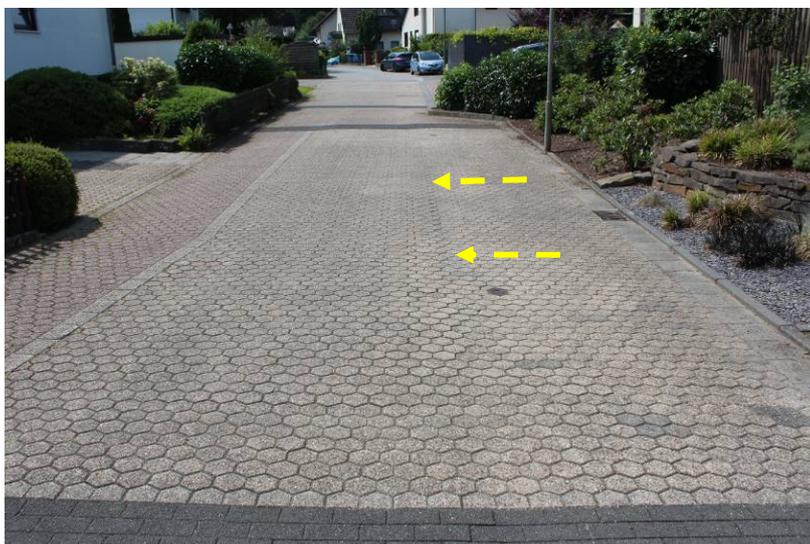
**Abbildung 29:**

Weiterer Straßenverlauf

Vertikale Linie 7 Versatz im Straßenbelag erkennbar.

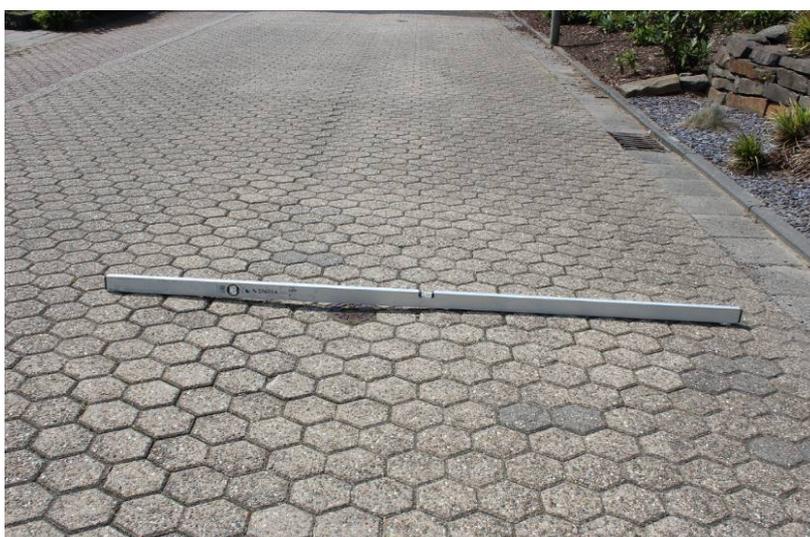
**Abbildung 30:**

Keine Spurrillen vorhanden – Straßendeckel liegt Plan mit Pflasterfläche.

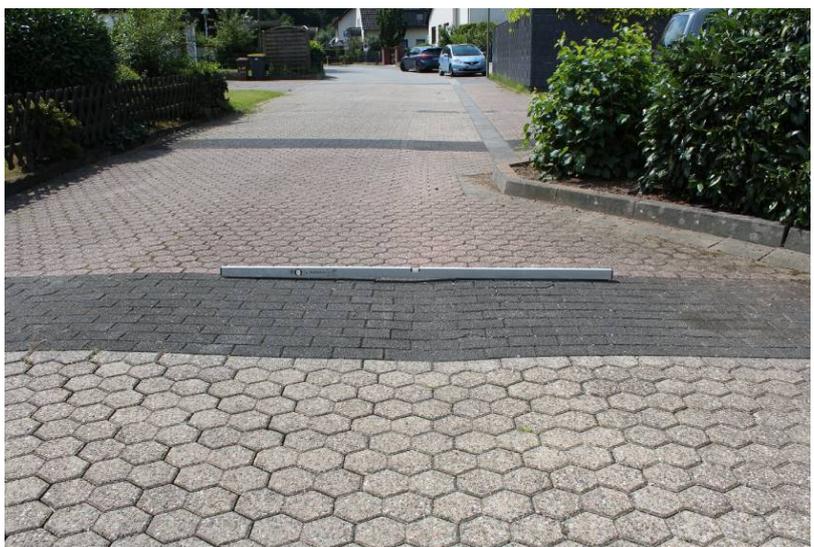
**Abbildung 33:**

Leichte Absenkung im rechten Bereich.

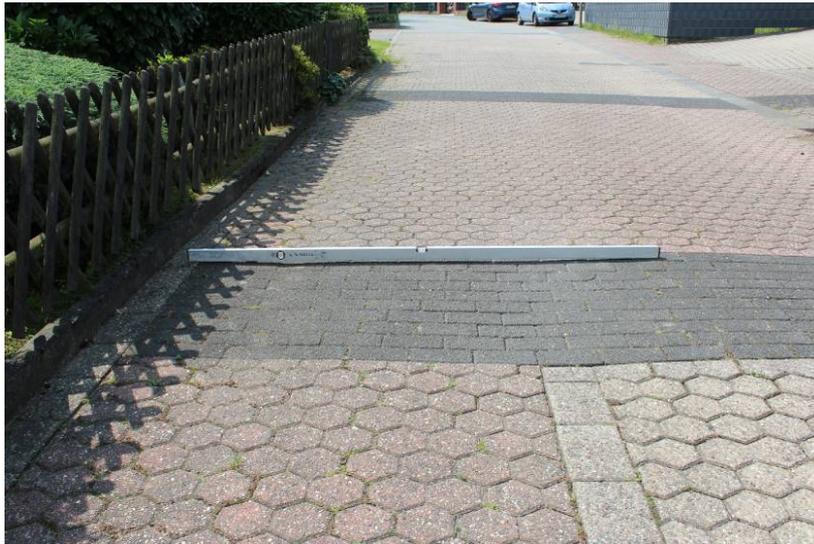
**Abbildung 34:**

Leichte Absenkung im linken Bereich auf einer Breite von ca. 1,5m.

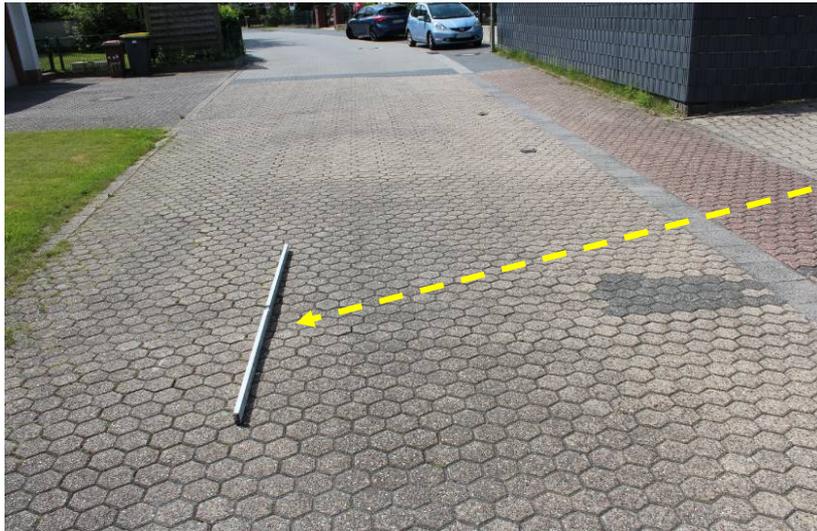
**Abbildung 37:**

Weiterer Straßenverlauf

Leichte Absenkung

Keine Spurrillen vorhanden.

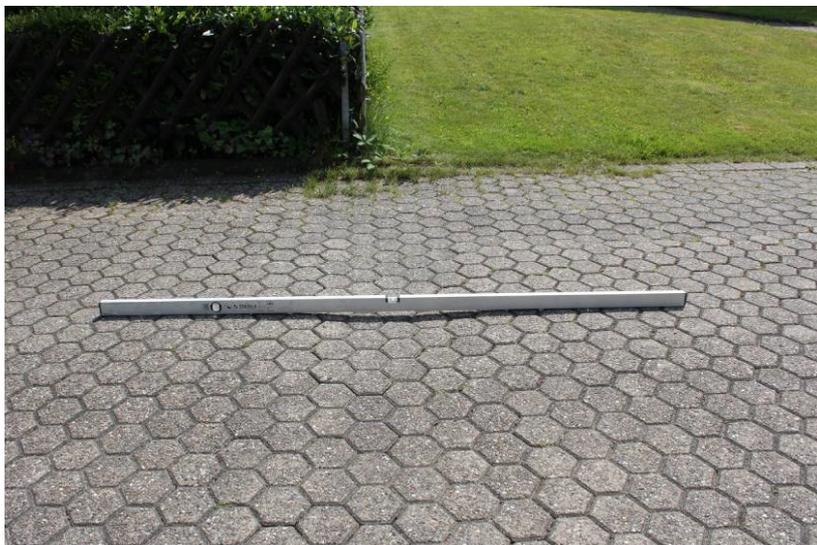
**Abbildung 38:**

Seitlicher Blick auf Absenkung

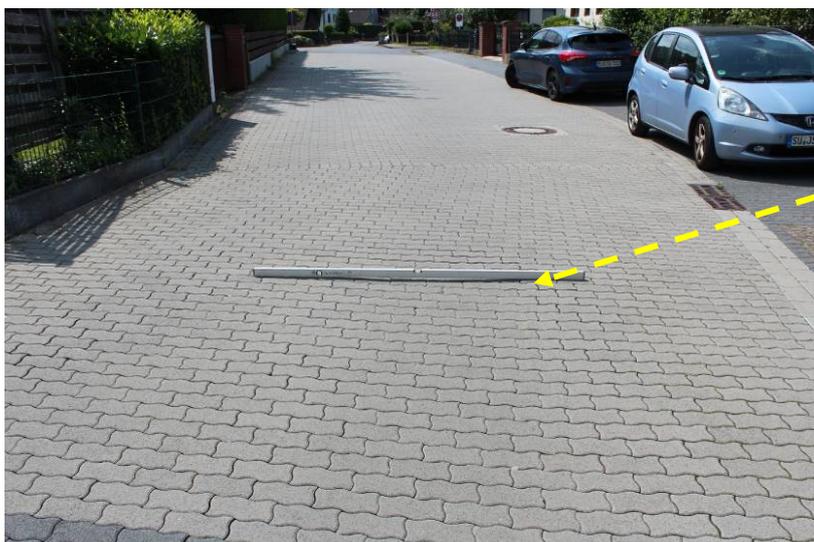
**Abbildung 42:**

Weiterer Straßenverlauf

Bereichsweise leichte Absenkung und offene Pflasterfugen

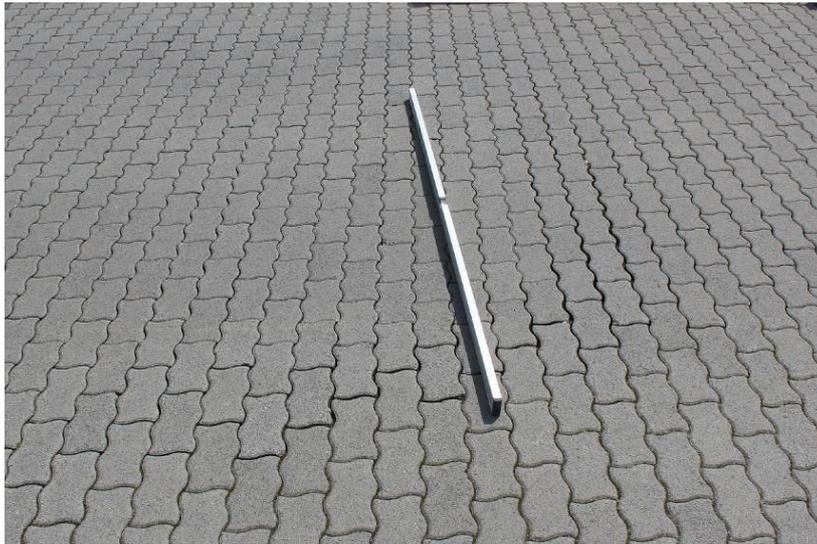
**Abbildung 43:**

Blick auf vorherigen Bereich:

Offene Fugen

Leicht verschobenes Pflaster
